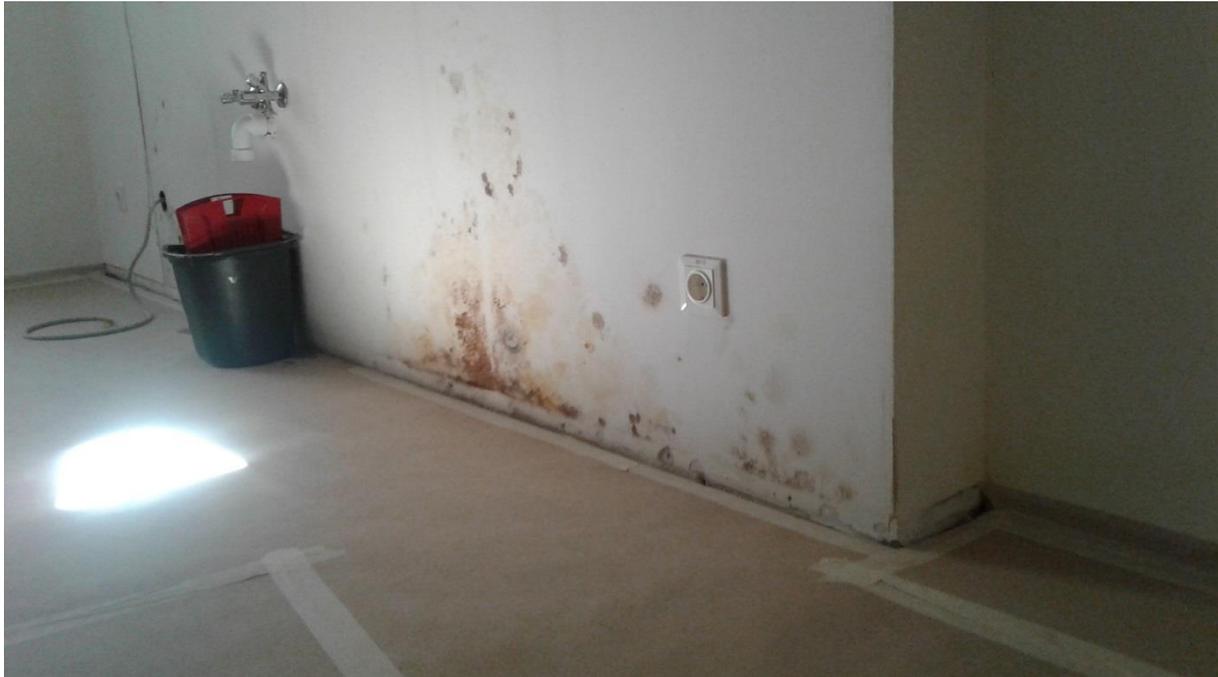
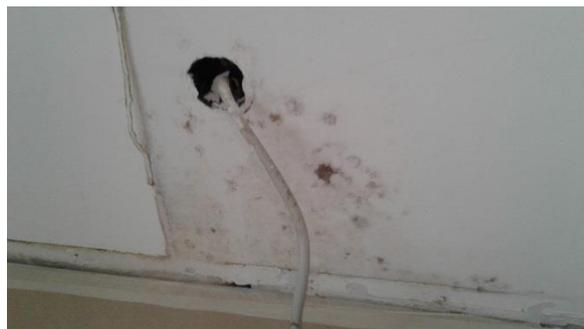
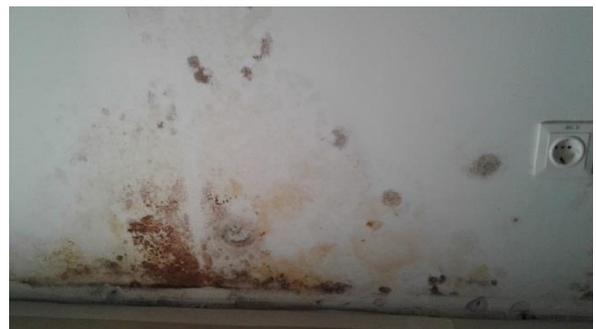
Bild 1-3: Rückseite links unterer Küchenblock nach rechts hinter Gläserspüler und Kühlschrank

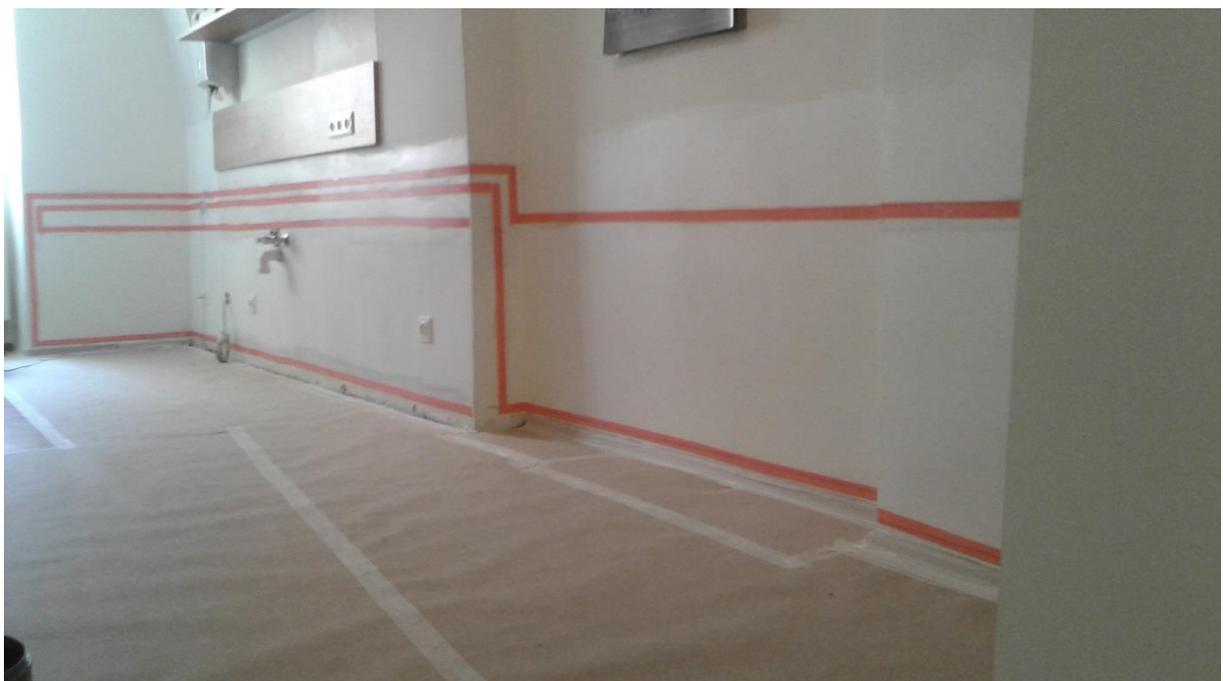
Bild 4: Schimmel entfernt - Oberfläche sauber, 24 Volt Leitungsführung Rot markiert

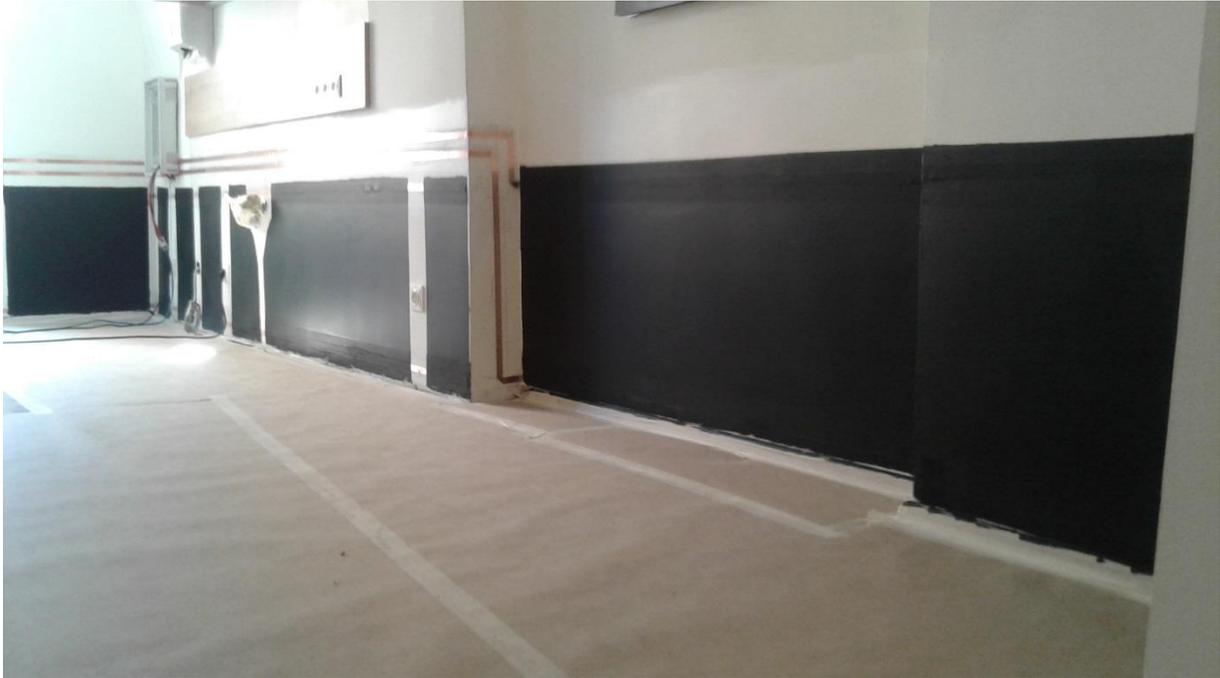
Bild 6: 24 Volt Niederspannung Carbon-Heizflächen, Zone1 linke Ecke bis Ende Kühlschrank 330 cm, Zone2 Ab Kühlschrank Mauernische bis zur rechten Innenecke Bereich Eingangstür 255 cm.

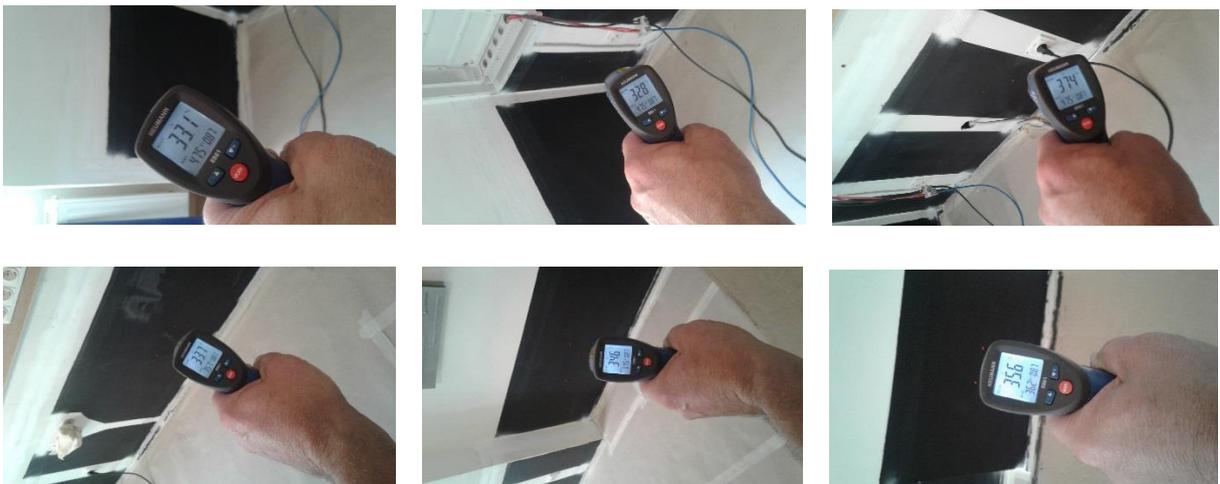
Bild 6-12: Oberflächentemperaturen von links nach rechts, Durchschnittlich 33 – 35°

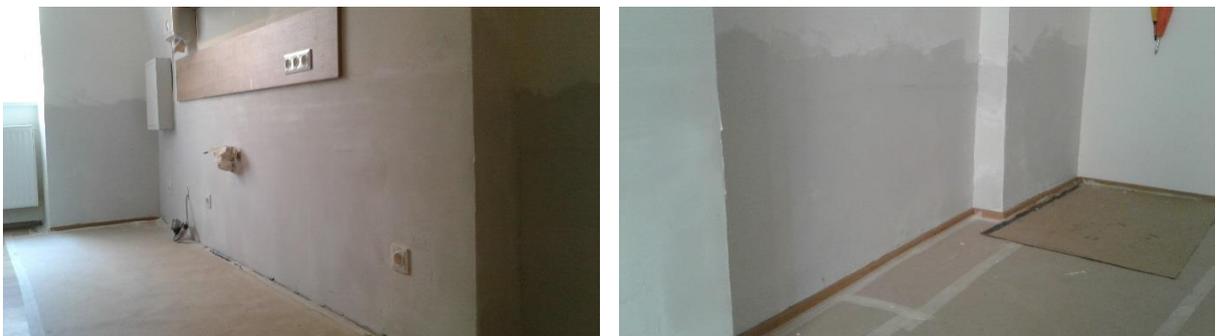
Bild 13-14: Oberfläche verspachtelt mit Röfix Manteca Hygiene-Naturkalk diffusionsoffen

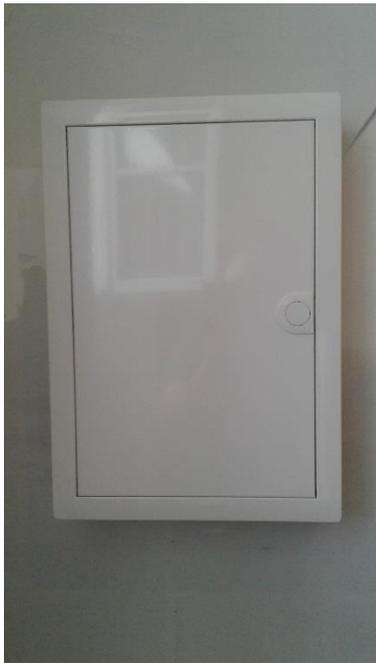
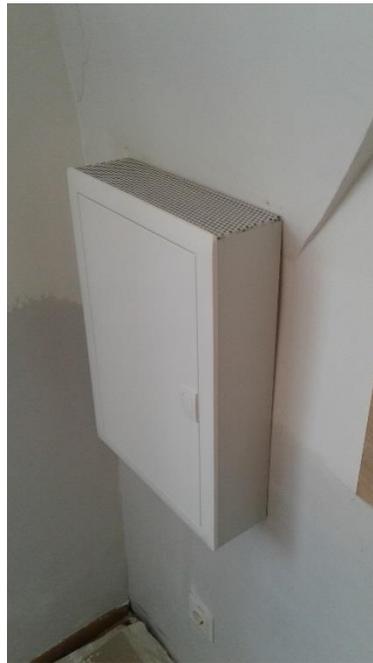
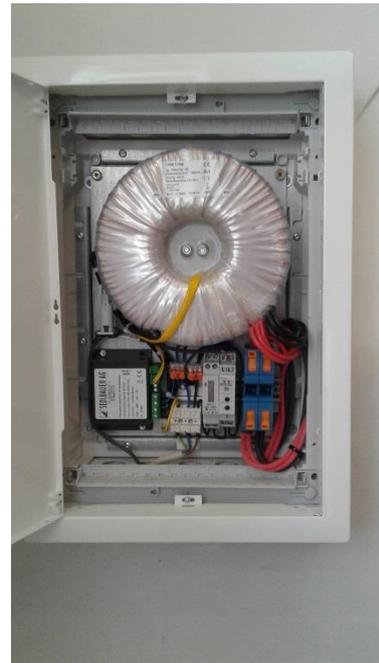
Bild 15-17: NT Kasten AP

unten und oben Hinterlüftet

NT1500VA mit Energiezähler

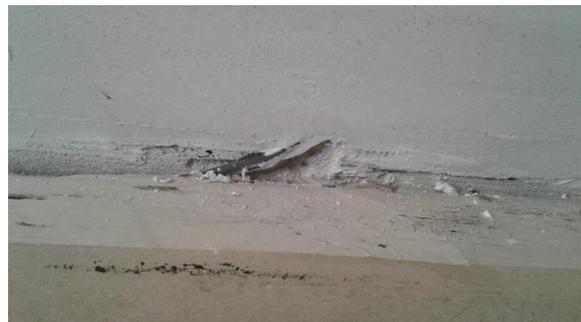
Bild 19: Sensor im Bohr-Mauerloch eingesteckt
